Tragwerke des Massivbaus, Holz- oder Metallbaus und ihre Schäden

Ein Fachbeitrag von Dipl.-Ing. (FH) Elfi Koch

Balkone Baujahr 1900, heute noch standsicher?

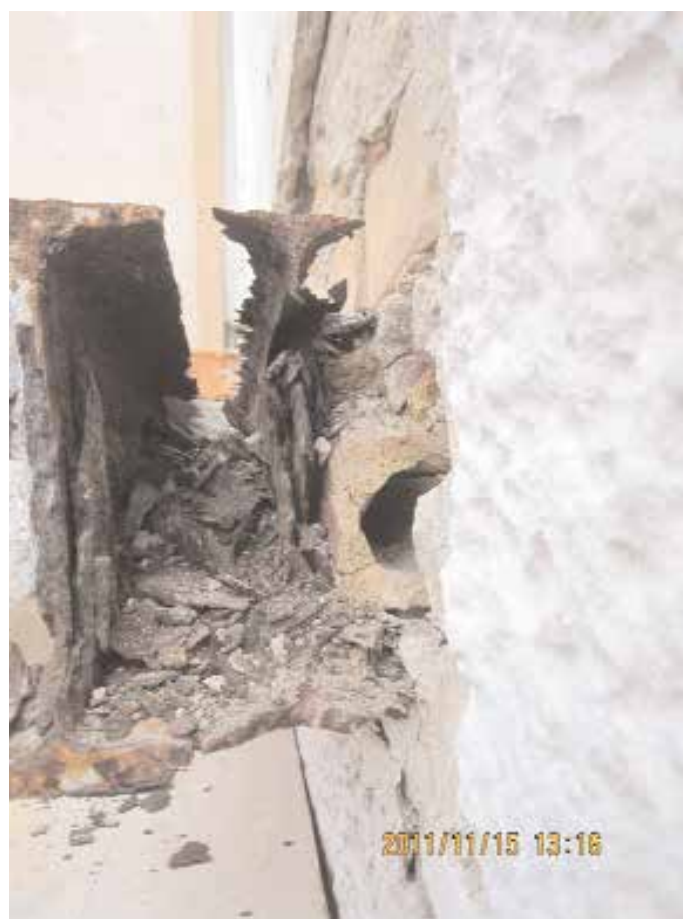
Bild 1:
Reste stählerner
Balkonträger nach
erfolgter Freilegung

Stählerne Deckenträger korrodieren, es bildet sich Blattrost auf den Oberflächen, durch die Volumenvergrößerung werden Putze oder Verkleidungen abgesprengt (Bild 1).

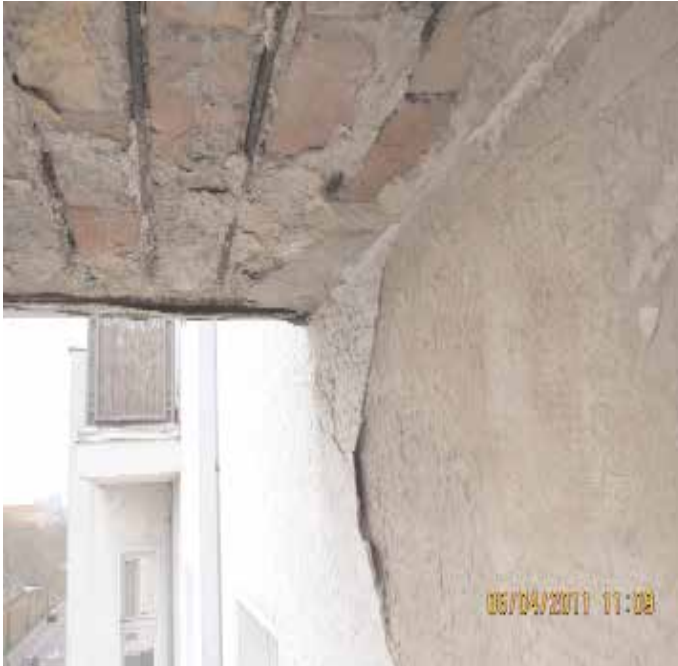
Bild 2: Korrodierte Eiseneinlagen einer Steineisendecke führten zu großflächiger Putzabspaltung

Ähnlich verhalten sich die Eiseneinlagen der um 1900 überwiegend zur Anwendung gebrachten Steineisendecken, die nach der Putzabsprengung auf der Unterseite des Balkons korrodiert sichtbar werden (Bild 2).

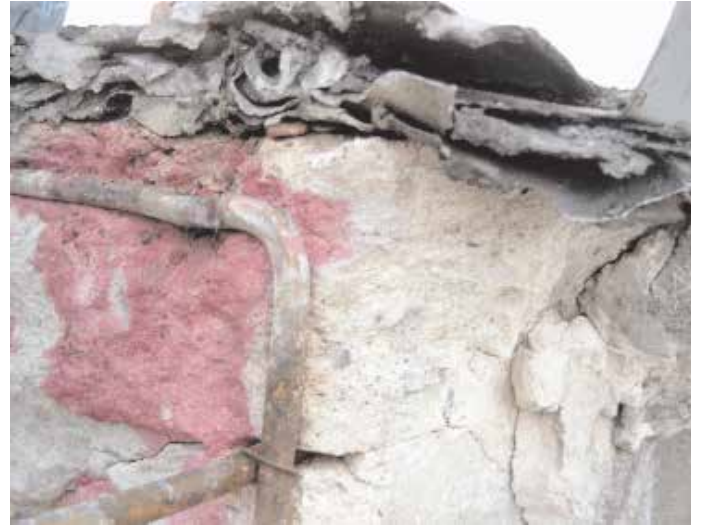
Bild 3: Die Karbonatisierungsfront des Betons befindet sich hinter den Einlagen einer Eisenbetondecke (lilafarbener Bereich), die Eisen haben ihren Korrosionsschutz verloren, sind dort korrodiert und haben zu Rissen im Beton und Putzabplatzungen geführt

Auch sogenannte „Eisenbeton-Decken“ wurden ab 1890 vermehrt zwischen Stahlträgern eingebaut, deren Beton heute meist karbonatisiert vorgefunden wird. Damit hat der Beton seine Alkalität und die Eiseneinlagen ihren Korrosionsschutz verloren, korrodieren und führen ebenfalls zu Putzabsprengungen (Bild 3).

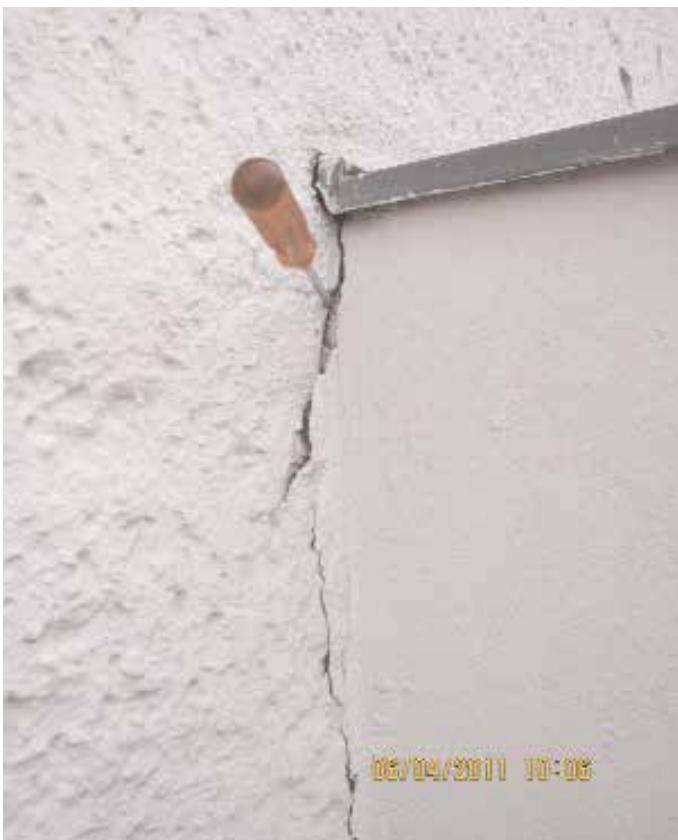
Bild 4: Das Brüstungsmauerwerk hat sich infolge unzulässiger Durchbiegung der Stahlträger mit einem kräftigen Abriss vom Fassadenmauerwerk getrennt

Stärkere Durchbiegung geschwächter Stahlträger infolge Korrosion kann Mauerwerksrisse teils erheblicher Breite bewirken (Bild 4). Dies gilt insbesondere auch für die Erkerwände.

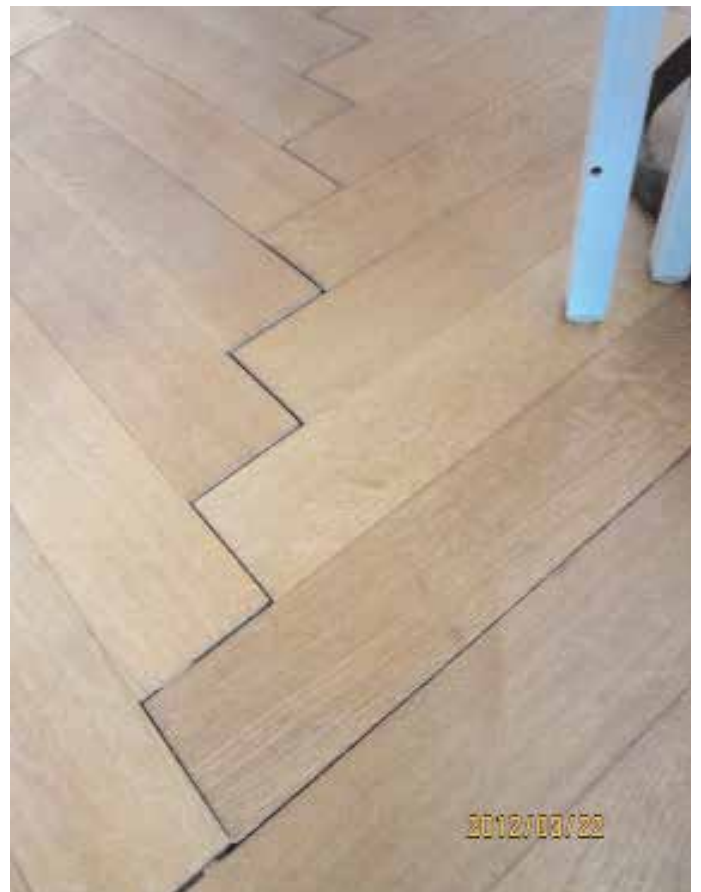
Bild 5: Parkettaufwölbung über einem unzulässig aufgebogenen, bis zur Innenwand durchlaufenden Stahlträger infolge von Lastumlagerungen aus Balkonträgern

In manchen Fällen wurden die lastabtragenden Stahlträger bis zu Mauerwerks-Innenwänden der Gebäude geführt und dort aufgelagert. Hier führten in mehreren Fällen außenseitige, starke Schädigungen benachbarter Träger zu Lastumlagerungen auf die nach innen durchlaufenden Träger und damit zu Veränderungen wie Hebungen in den Deckenaufbauten der Wohnung (Bild 5).
